MASTER PLAN UNIVERSITARIO

| PROYECTO | ES BAÑOS Y OI | |
|---|--|---|
| FECHA | ESTADO DE BAÑOS BAÑOS Y OFFICE - NUCLEO IZQUIERDC | 3° PISO |

UNIVERSIDAD NACIONAL DE SAN MARTÍN

ADECUACION DE 2° Y 3° PISOS

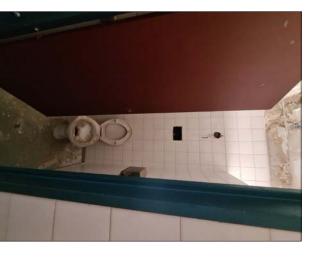
FOTO 1: BAÑO MUJERES

REVISAR -DEPOSITO DE INODORO A -REPARACION DE CIELORRASO -LIMPIEZA INTEGRAL

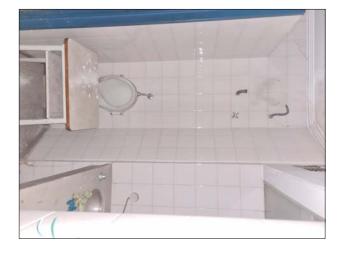
FOTO 3: BAÑO HOMBRES

BACHAS Y BIDET -LIMPIEZA INTEGRAL -REMPLAZO DE DESAGUES DE -REPARACION DE CIELORRASO
