REPARACION CUBIERTA EDIFICIO ICRM SEDE RAMSAY

REPARACION CUBIERTA

PLANTA DE TECHOS

PLANO Nº SR-RC-01

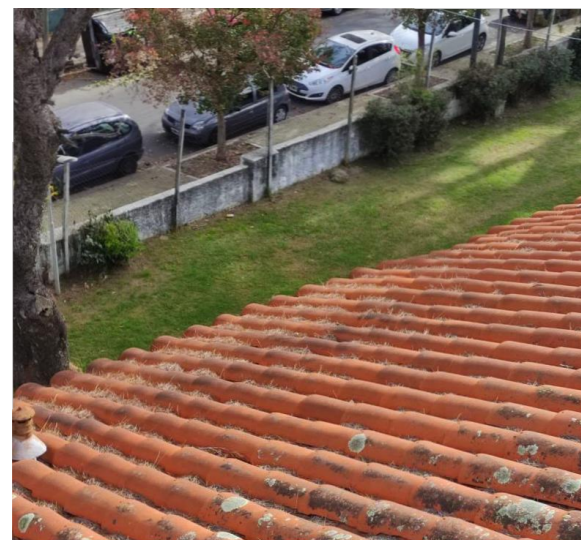
Acumulación de ramas, hojas y tierra, en particular en los canales entre las tejas.

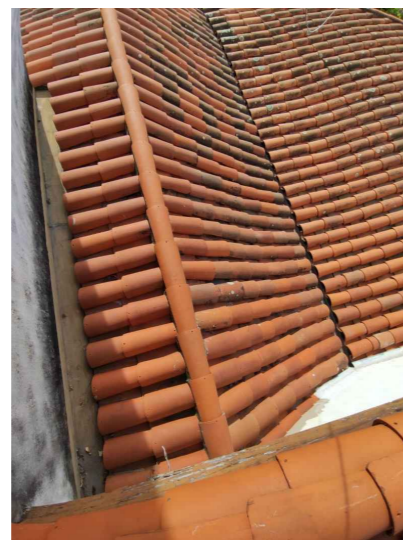
La zinguería no está amurada.

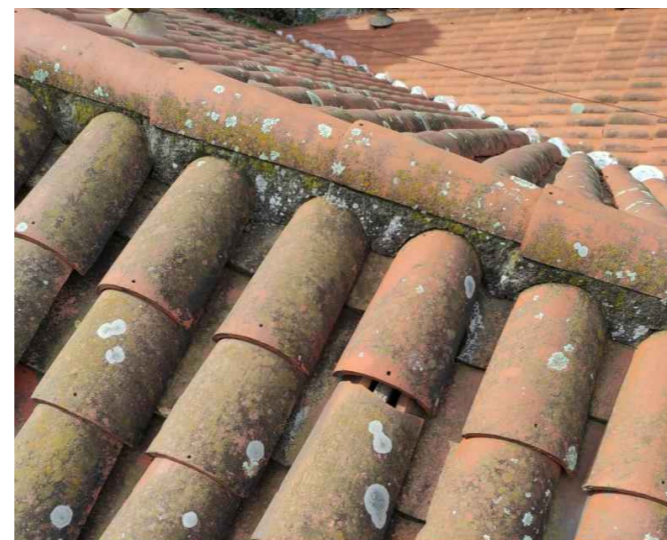
Tejas rotas a reemplazar.

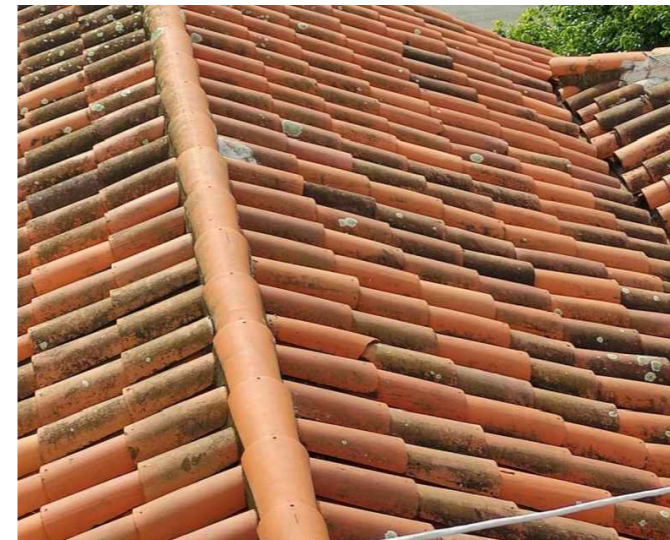
Tejas rotas a reemplazar.

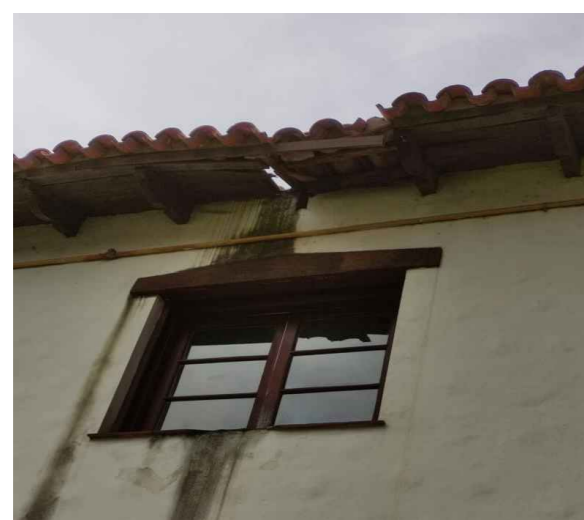
Cabios y machimbrado a reemplazar

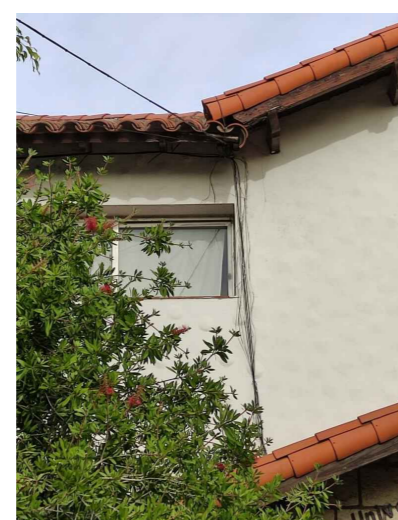
Aleros a reparar

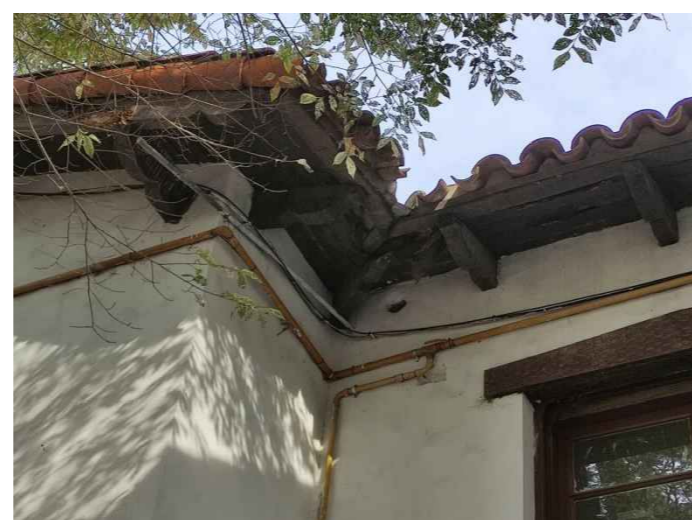
Aleros a reparar

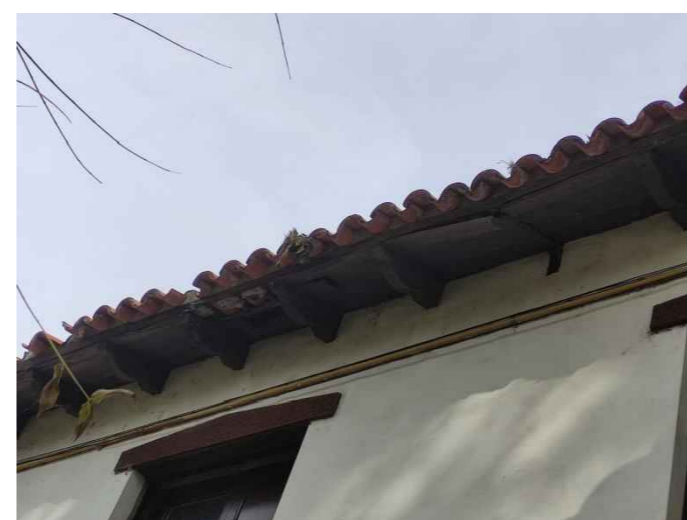
Reemplazo de entablados y limpieza de tejas
