UNIVERSIDAD NACIONAL DE SAN MARTÍN

ADECUACION DE 2° Y 3° PISOS

CENTRO ESPIGAS

3° PISO	**EMISION** JULIO 2022
ESTADO DE BAÑOS BAÑOS Y OFFICE - NUCLEO DERECHO	**PLANO Nº** 06
PROYECTO / FECHA / PROYECTO	
ESCALA 1:50	ARCHIVO PERU358-01.dwg

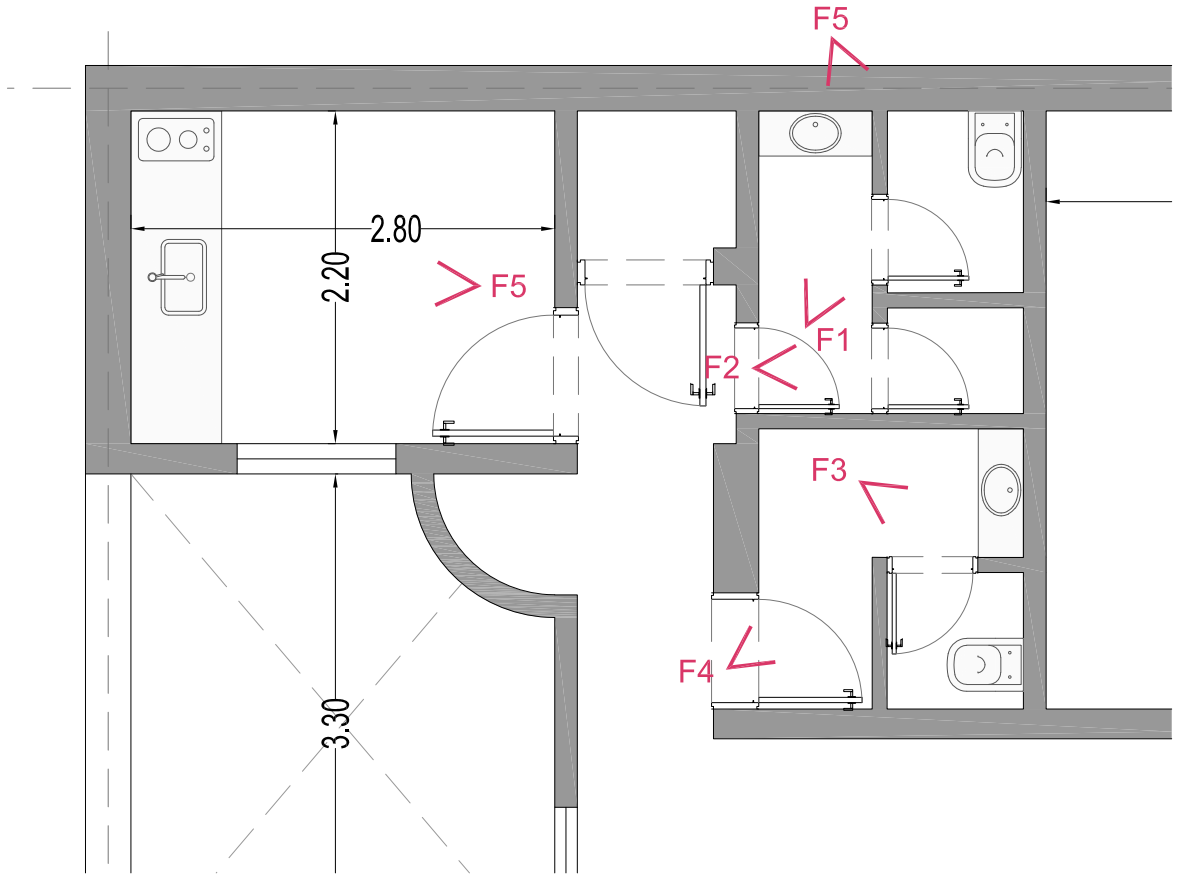
3° PISO - Esc. 1.50

FOTO 5: OFFICE

FOTO 1: BAÑO GRANDE

FOTO 2: BAÑO GRANDE

FOTO 3: BAÑO CHICO

FOTO 4: BAÑO CHICO

-LIMPIEZA INTEGRAL
-REPARACION MUROS, CIELORRASO Y CARPINTERIAS
-REMPLAZO DESAGUE DE PILETA

-LIMPIEZA INTEGRAL
-REPARACION DE CIELORRASO Y REVESTIMIENTO
-REMPLAZO DE DESAGUE DE PILETA

-LIMPIEZA DE SOLADO
-REPARACION DE CIELORRASO Y REVESTIMIENTO
-REVISION DE GRIFERIAS

-LIMPIEZA INTEGRAL
-REPARACION DE CIELORRASO
-REMPLAZO DE DESAGUES DE BACHAS
-REPARACION DE DEPOSITO DE INODORO

-LIMPIEZA INTEGRAL
-REPARACION DE CIELORRASO Y REVESTIMIENTO
