UNIVERSIDAD NACIONAL DE SAN MARTÍN

ADECUACION DE 2° Y 3° PISOS  
CENTRO ESPIGAS

3° PISO  
EMISION  
AGOSTO 2021

DESMONTAJES Y RETIROS  
PLANO Nº  
01

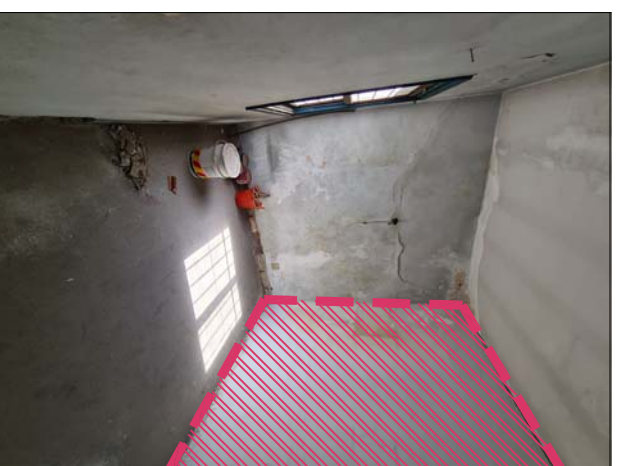
DETALLE 1: DESMONTAJE DE MAMPOSTERIA

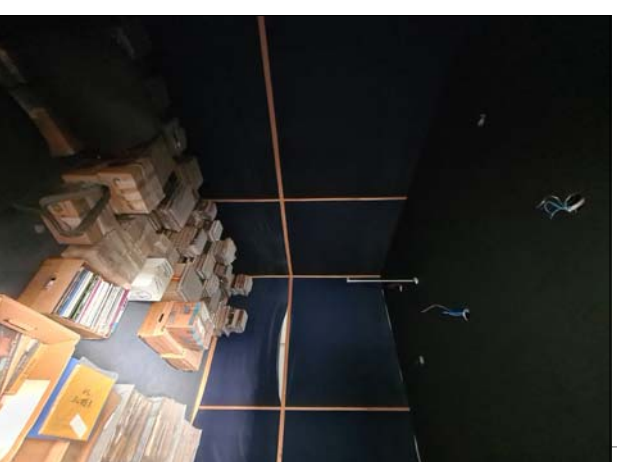
DETALLE 2: RETIRO DE REVESTIMIENTOS Y ALFOMBRA
